**ESTUDO SOBRE A NECESSIDADE DE IMPLANTAÇÃO DE FAIXA
ADICIONAL NO KM 147 DA RODOVIA ELYESER MONTENEGRO
MAGALHÃES SP-463**

**STUDY ON THE NEED FOR ADDITIONAL BAND IMPLEMENTATION IN KM
147 OF THE ELYESER MONTENEGRO MAGALHÃES SP-463 ROAD**

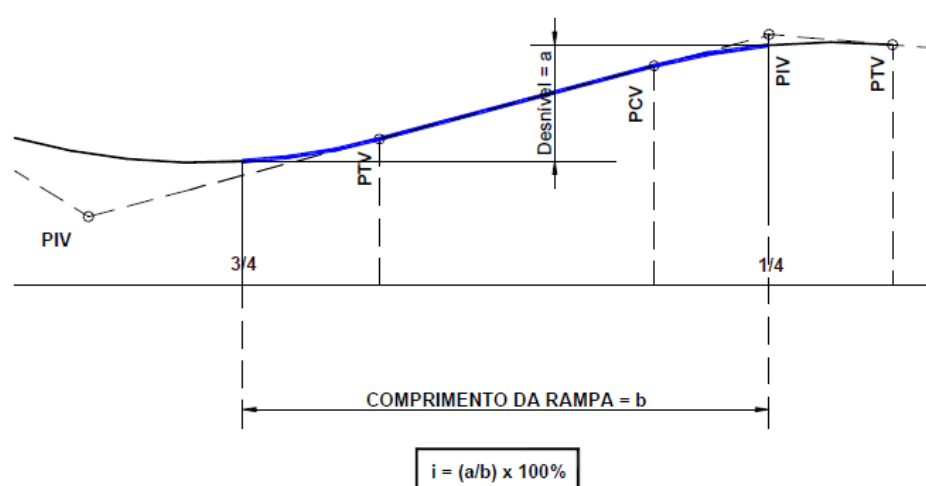
Figura 1: Razão entre a diferença de cotas.
FONTE: ARTESP, 2005, f. 26.

A Inclinação da rampa é a relação do desnível vertical entre a distância longitudinal uniforme, com isso se obtém em nível de projeto o valor percentual. Valores positivos indicam aclives e negativos, declives (ARTESP, 2005).

Para o estudo de faixa adicional de subida, os trechos em aclives a serem analisados devem ter inclinação maior que 2% ou em aclives de inclinação longitudinal menor que 2%, devem ter extensão superior a 800 m (ARTESP, 2005).

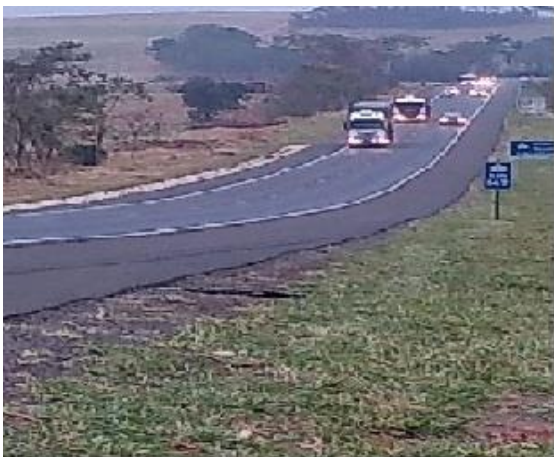
Figura 4: Chegada à rampa, já se observa elevada concentração de veículos lentos e classificação do Nível de Serviço categoria D.

Visualmente e sob informações da orientadora deste artigo foi dito e notado que o nível de serviço da rodovia nas proximidades do local é de categoria “A” e no trecho em aclave o nível de serviço cai para a categoria “B”, considerando condições normais de fluxo. Porém, devido à concentração e movimentação de veículos de grande porte na extensão estudada, o nível de serviço na rampa ascendente reduz para a categoria “D”. Portanto, a redução de níveis descrita nos dias de pesquisa se trata de uma diminuição de dois patamares tanto nos horários de pico como também em períodos com volume de tráfego menor, com isso, é satisfeita a condição 3.3 do terceiro requisito em todas as datas de avaliação.

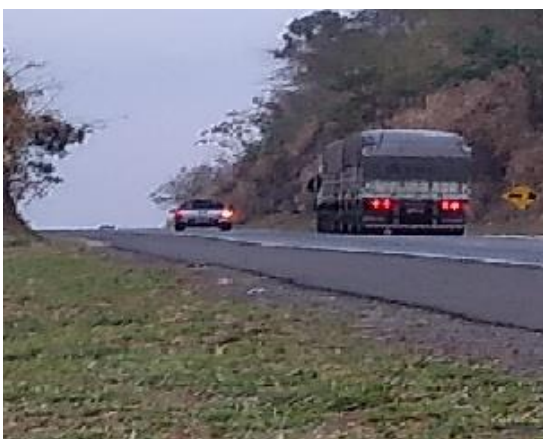
Figura 5: Flagrante de ultrapassagem no aclive em local proibido.

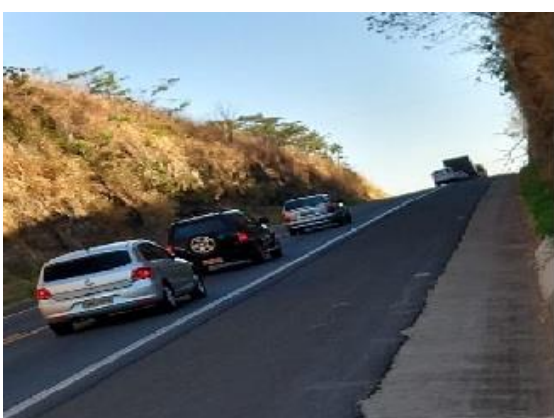
Figura 6: Flagrante de Congestionamento e Nível de Serviço D

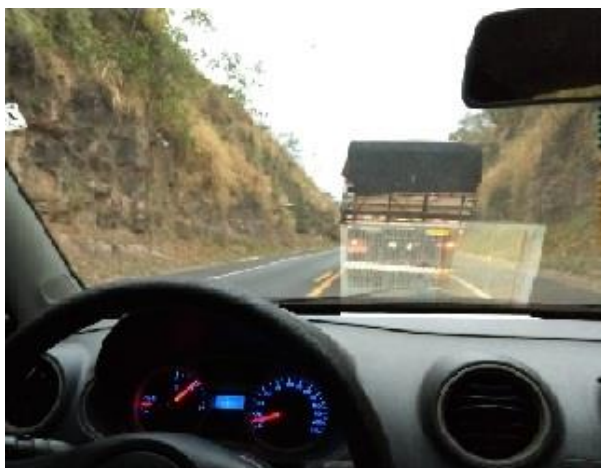
Figura 7: Redução drástica de velocidade para 10 km/h atrás de um caminhão carregado
